静岡地震の地質學的見解

槇山, 次郎

槇山, 次郎. 静岡地震の地質學的見解. 地球 1935, 24(3): 163-169

静岡地震の地質學的見解 (圖版第三版附)

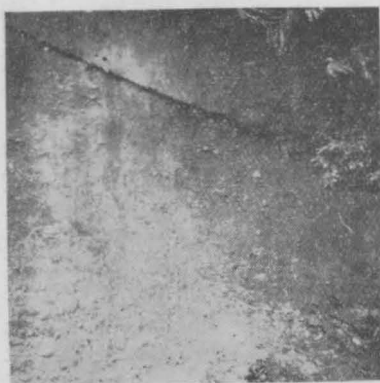
第一圖

今回の踏査の第一日には草薙から日本平に出て其から北に行き馬走^{ウマカゼ}から再び草薙に出た。其前半の行程では地震に伴ふ現象のあまりに少いに驚いたが、後半馬走附近で乙層の區域から丙層區域内に入つて山野の震害の大きいのにまた驚いた。馬走と草薙の向屋敷との間の谷で丙層下部に生じた地層面斷層を見出した。約四米の間隔をもつて二枚の層面斷層がある。其露頭は谷の西斜面脚下にある小さい崖にある。上の斷層は走向五四度東、傾斜一四度北西と測られ上盤が切取面に垂直に測つて五糎程喰み出してゐる。上盤の滑り面には砂が滑つた方向に線條を残し、また雨滴の流路形跡、切斷された蘚苔群落から知つた水平の移動は北四五度東に向つて七糎である。下位の層面斷層は小さく上盤が五糎程喰み出しただけである。

草薙(向屋敷)馬走の間の谷に見る層面斷層

此二枚の層面斷層を見てから自分は今回の地震直接起震の源は之ではないかと思ふに至つたが、また見方によつては震動の結果、斜面の小ブロックが搖れ動いたものの様である。上位の斷層の直上

には龜裂がなく稍離れて其延長上に之があるので矢張り第一の考へ方をとるが良い様に思はれ出したが、田中學士は次の目精細に調べられ第二の考へを正しすると主張された。田中學士は下位の微小層面斷層を主起震斷層と考へられた。後で一行と共に見た時は此下位斷層の延長が斜面の草や畑地中に龜裂列として存在するを確めた。
